## RAPORT ZLECONEJ USŁUGI WERSJA PODSTAWOWA

### PROTOKÓŁ WYKONANIA USŁUGI

| Typ | Moduł fotowoltaiczny |

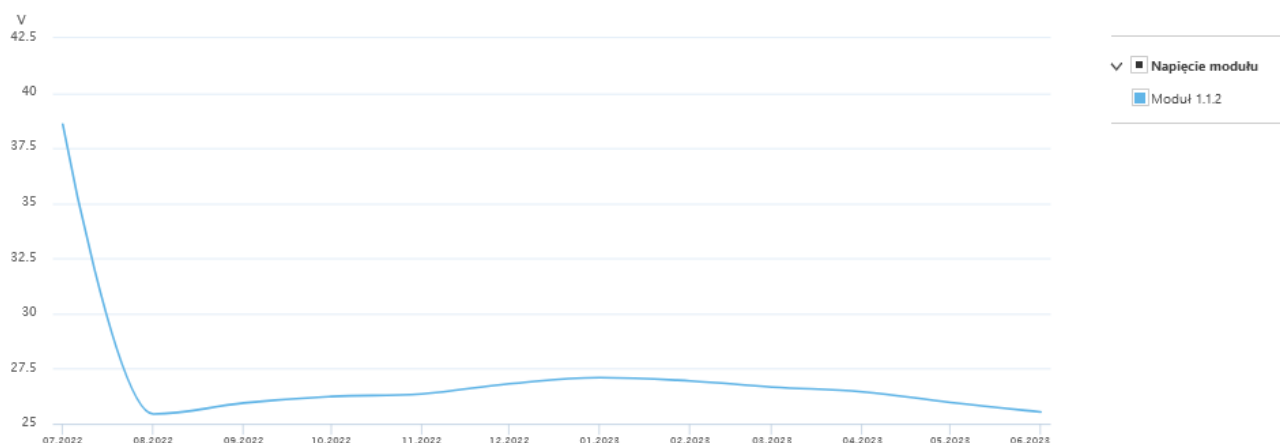
Wykres 4

Na podstawie pomiarów wykonywanych przy pomocy optymalizatorów mocy SolarEdge zdiagnozowano usterkę diody bypassowej (bocznikującej) w zainstalowanym module fotowoltaicznym.

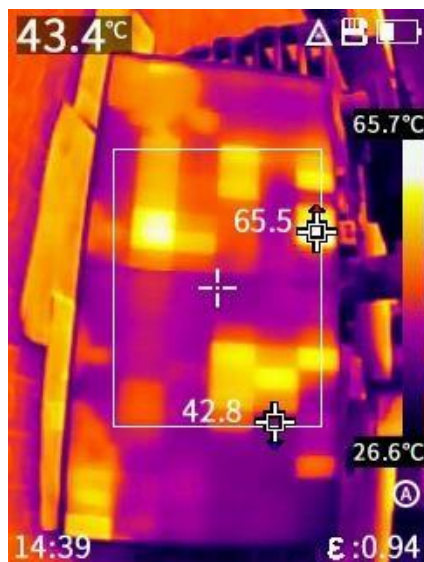
Na podstawie przeprowadzonych prac przywrócono poprawną funkcjonalność elektryczną weryfikowanego modułu fotowoltaicznego, jednakże badania kamerą termowizyjną wskazały 22,7 °C różnicy temperatury między ogniwami badanego modułu. Dłuższa perspektywa czasu pracy może doprowadzić do pojawiania się tzw. hot spotów (gorących punktów) i całkowitego uszkodzenia modułu PV.

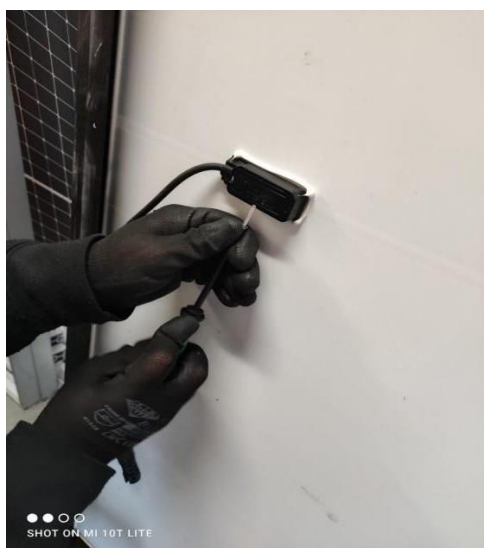
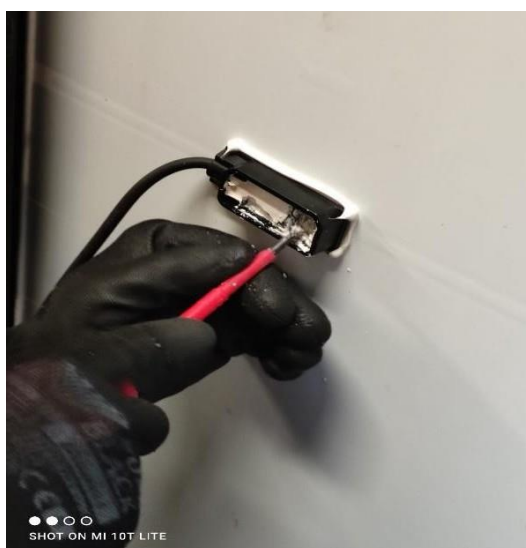
Poniższy przebieg naprawy został zaproponowany na podstawie przesłanej dokumentacji pomiarowej. Uznano że przyczyną problemu jest wada w połączeniu diod, która została naprawiona w następujący sposób:

1. Dokonano demontażu zabezpieczenia puszkі przyłączeniowej, oraz wstępnie oczyszczono powierzchnię w celu weryfikacji problemu.

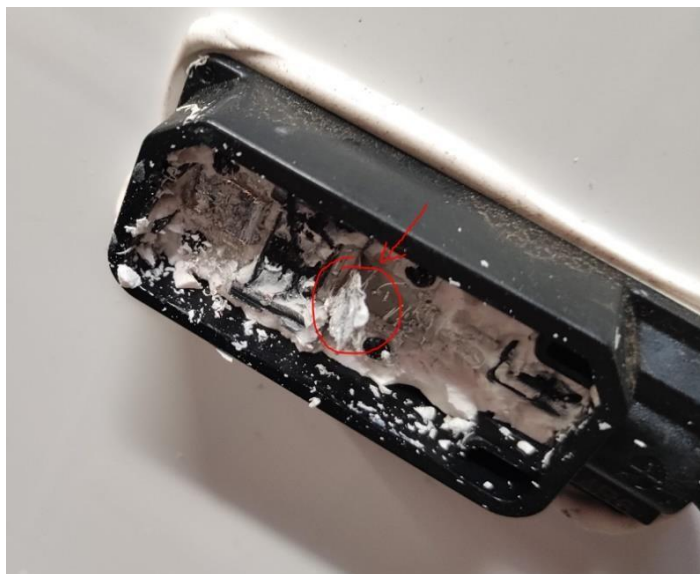
2. Po otwarciu i oczyszczeniu stwierdzono, iż przyczyną usterki weryfikowanego modułu fotowoltaicznego było występowanie tzw. „zimnego lutu” co wpłynęło na ograniczenie styku połączenia diody bypassowej.
